CAPITOLO 3

3.1 I FATTORI NATURALI LIMITANTI LE UTILIZZAZIONI POTENZIALI DEL TERRITORIO.

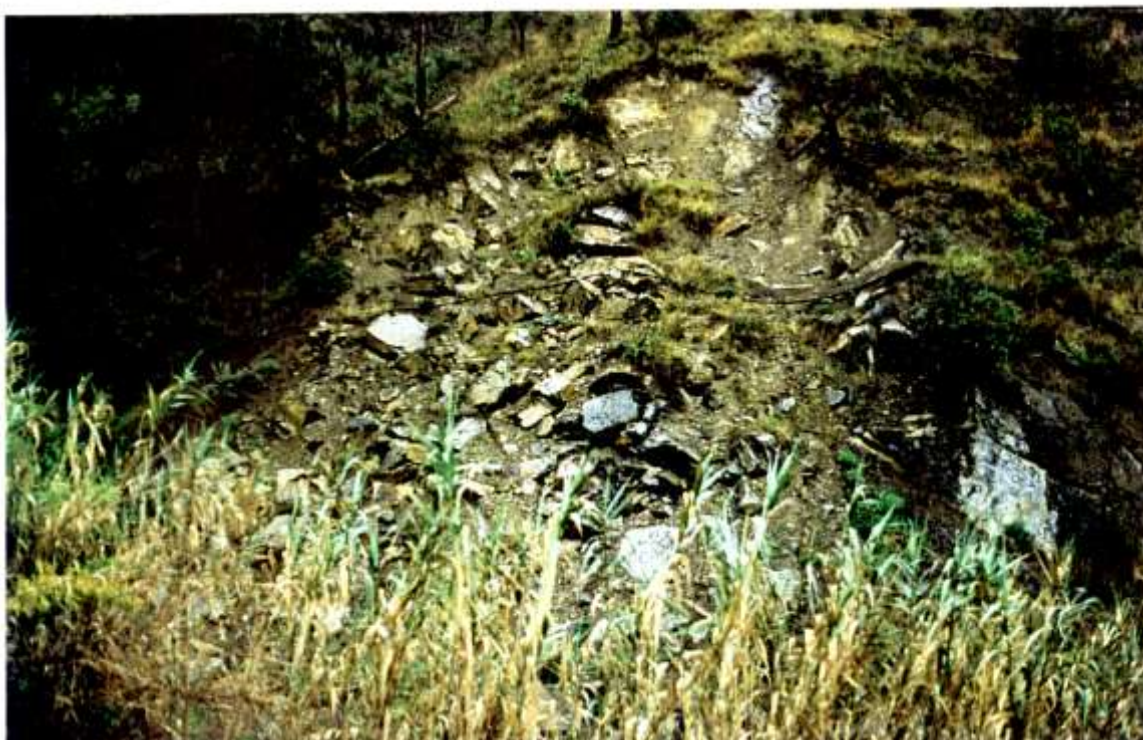
Un altro tipo di frana, a sviluppo più limitato per superfici di aree coinvolte ma assai insidioso, riguarda i meccanismi evolutivi dei versanti in roccia (FOTO 9). In talune situazioni, dipendenti dall'acclività del versante, dall'assetto e dalla spaziatura dei piani di discontinuità dell'ammasso roccioso, possono verificarsi modalità evolutive particolarmente traumatiche, tramite crolli e ribaltamenti di moduli rocciosi, anche non connessi a precedenti manifestazioni franose. Il fenomeno costituisce uno dei più comuni meccanismi morfogenetici delle sponde rocciose dei numerosi tratti di alveo in erosione, ed è in questo caso strettamente connesso all'azione di scalzamento alla base del versante effettuata dal corso d'acqua.

FOTO 9 - Frana superficiale a quota 320 presso Case Peiga. Il territorio presenta numerosi fenomeni non cartografabili direttamente alla scala 1:10.000 legati alla locale giacitura degli strati e più spesso, come in questo caso, alla strutturazione e alla fratturazione dell'ammasso roccioso.
